## Frissítse fel homlokzatát és növelje meg élettartamát!

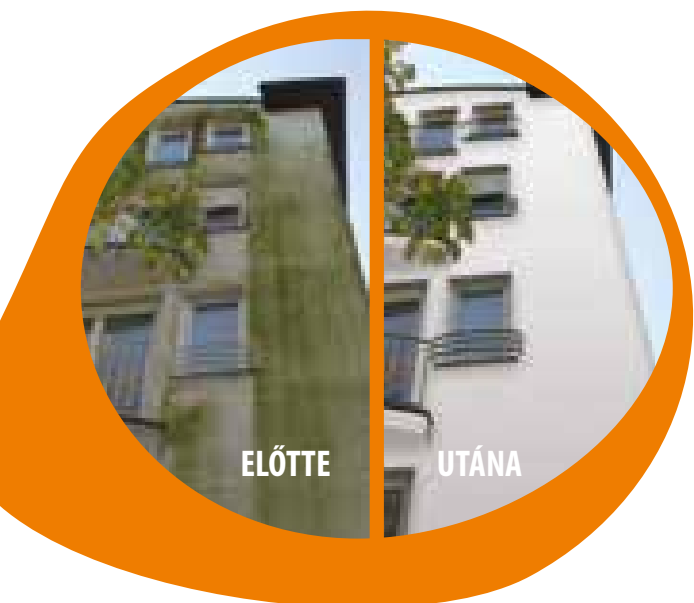
### Falialgák és penész

Falialgákkal és penésszel fertőzött homlokzati felületek, gyakran hajszálrepedések is megtalálhatók a felületen.

1. Tisztítás	2. Fertőtlenítés	3. Alapozó bevonat	4. Záró bevonat
<b>alap</b>	Nagynyomású mosás és a felület tisztítása.	ALGICIDE Plus	REVITAL Primer NG	REVITALCOLOR
<b>profi</b>	Nagynyomású mosás és a felület tisztítása.	ALGICIDE Plus	REVITAL Primer NG	SILICONECOLOR San EXTRA

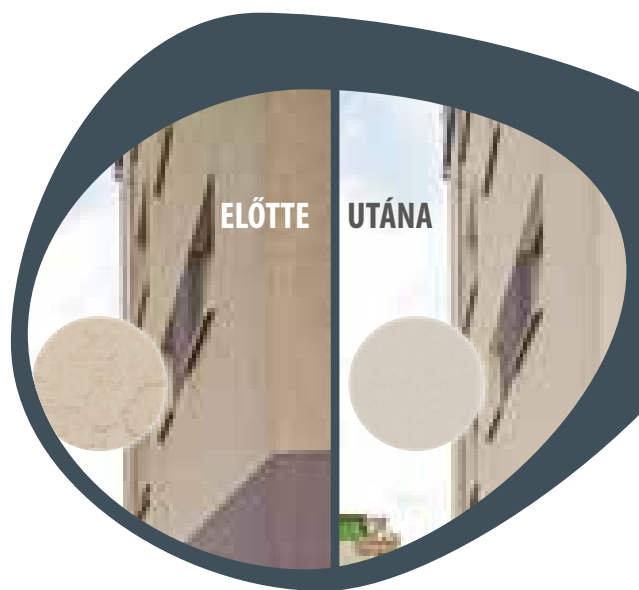
### Repedezett és rossz állapotban lévő felület

Azokon a homlokzatfelületeken, melyeken megjelennek a hajszálrepedések, felgyorsul a homlokzat zárórétegének hanyatlása is.

1. Tisztítás	2. Alapozó bevonat	3. Záró bevonat	4. Záró bevonat
<b>hajszálrepedések javítása (max. 0,3 mm)</b>	Nagynyomású mosás és a felület tisztítása.	REVITAL Primer NG	REVITALCOLOR	
<b>repedések javítása (max. 1,5 mm)</b>	Nagynyomású mosás és a felület tisztítása.	JUKOL Primer	REVITAL Crack repair	REVITALCOLOR

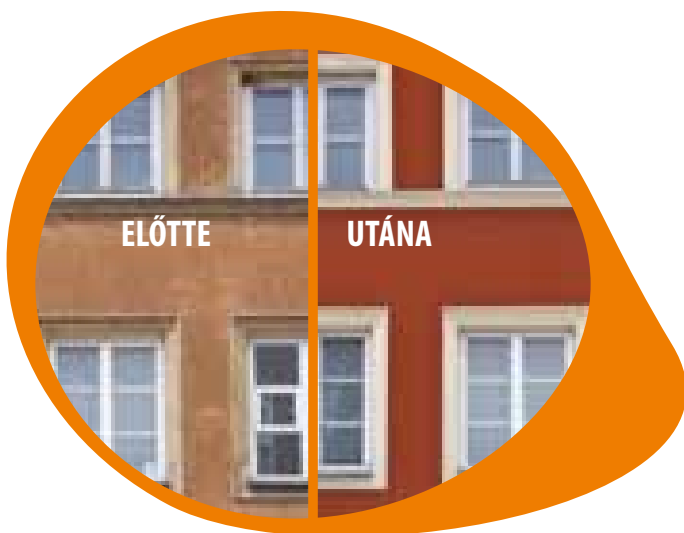
### Kifakult homlokzat

Olyan homlokzatfelületek, melyek a nap vagy egyéb környezeti hatás miatt elvesztették színárnyalatuk intenzitását, és gyakran a víztaszító hatásukat is.

1. Tisztítás	2. Alapozó bevonat	3. Záró bevonat
A felület nagynyomású mosása.	AKRIL Emulzió	ACRYLCOLOR
